本报记者走访发现，城市盲道有的遇阻有的被占，视障人士颇不便

## 无障碍出行如何才能「一路无阻」

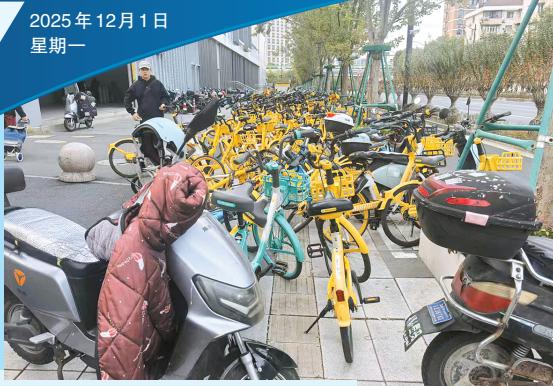
▶ 非机动车侵占盲道  
抚顺路站地铁口

除了这条“不撞南墙不回头”的盲道，马路对面的盲道同样状况不佳，被各种非机动车侵占，视障人士通行要面临重重障碍。记者现场看到，由于对面就是地铁出入口，早晚高峰时，各种共享单车和电瓶车蜂拥而至，几乎淹没了整个人行道，中间的盲道更是淹没在车海中，没有一丝空隙。即便是正常人在这段人行道上通行，也只能辗转腾挪见缝插针艰难穿行，更遑论视障人士。

测评点位	存在问题	解决办法
江浦路抚顺路	盲道引向墙，被非机动车侵占	改造盲道，加快单车清理速度
新闻路黄河路	盲道缺百米，坡道被堵塞	调查核实后出具治理方案
共和新路一二八纪念路	铁栏杆挡道，盲道被侵占	改造活动栏杆，方便无障碍通行
