经过4个多月修缮,外立面脚手架今拆除完毕,静待国庆期间市民游客前来观赏海派地标建筑风采

武康大楼新装亮相:看起来像没修过,就成功了

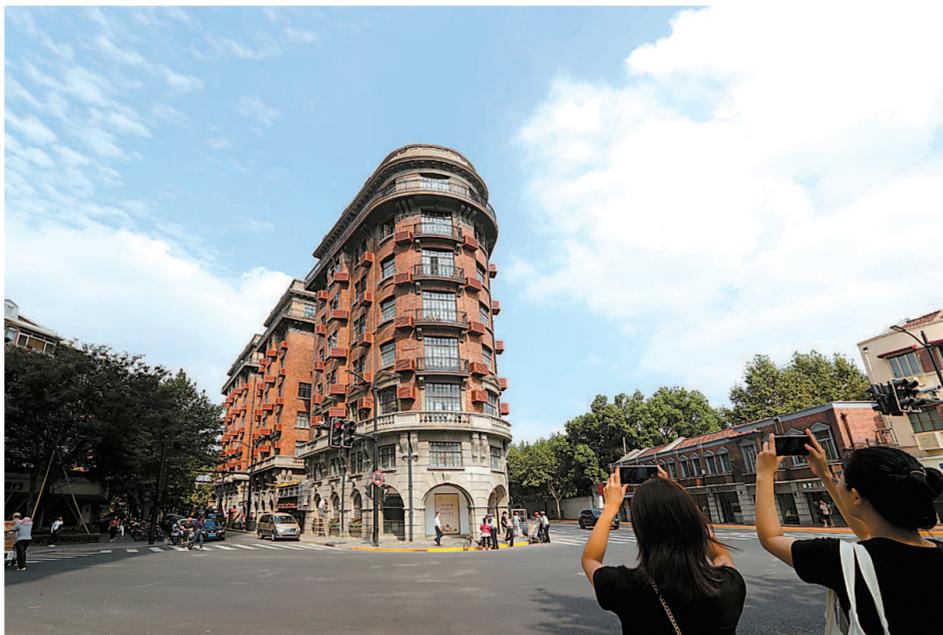
拆去脚手架的武康大楼焕然一新,市民游客迫不及待一睹芳容。
